## Gyógyfürdők vegyszer tárolóinak biztonsága

### Molnár Balázs

Óbudai Egyetem Biztonságtudományi Doktori Iskola PhD hallgató,  
molnar.balazs@bgk.uni-obuda.hu

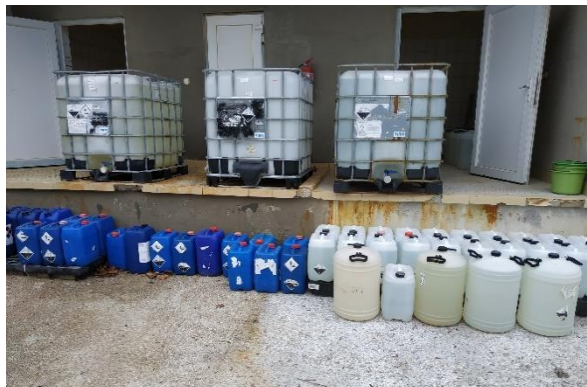
1. kép Központi vegyi anyag raktár egy része

A képen látható központi hypo- és kénsavraktár rámpája nincs leesés elleni védelemmel ellátva. Szükséges lenne megfelelő korlát felszerelése, a berakodás megkönnyítése érdekében úgy, hogy a korlát egy része egyszerűen leszerelhető legyen.

A központi hypo- és kénsavraktár rámpáján a járólapok feljöttek, balesetveszélyes a felület. Ezen kívül a felület problémája, hogy kedvezőtlen lejtése miatt a vegyszert nem az összefolyóhoz vezeti a padló, hanem a rámpa egyik sarkába.

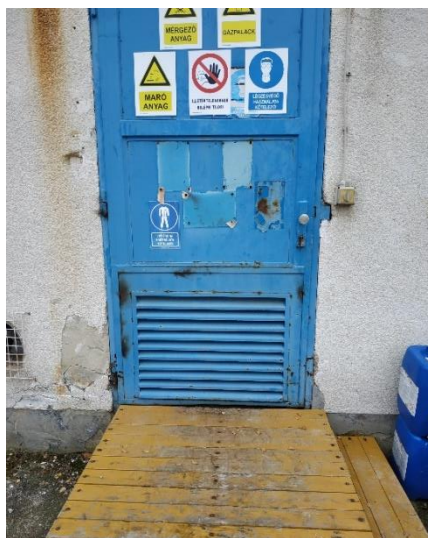
2.kép: Klórtároló helyiség bejárata – botlás- és elesésveszélyes  
Forrás: szerző saját készítése

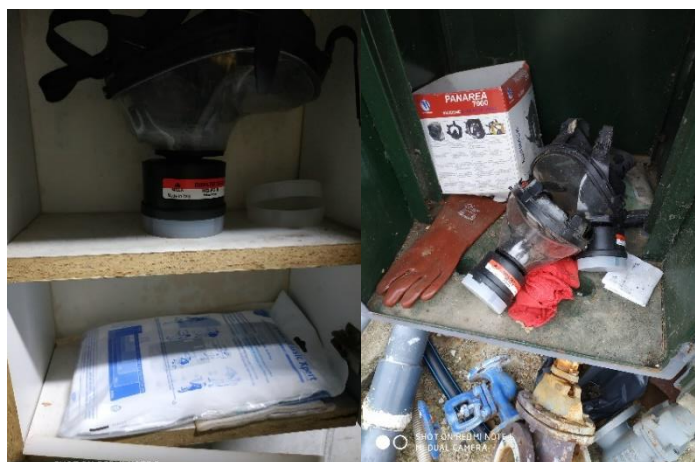
3.kép: Nem használt egyéni védőeszközök

A megfelelő számú és típusú egyéni védőeszközt biztosítani kell személyre szólóan – a dolgozók nem viselhetik ugyanazt a légzésvédőt, helytelen gyakorlat, hogy a klórgázpalack cseréjének helyén van elhelyezve légzésvédő, helytelen (3. kép).

Ugyanebben a gépházban kettő légzésvédő és egy fél pár vegyszerálló gumikesztyű állt egyéni védőeszközként rendelkezésre. A védőeszközöket személyre szólóan kell kiosztani, a védőeszközök egy meghatározott helyre történő kihelyezése azzal, hogy azt épp az használja, aki az adott munkaterületen dolgozik, jogszabályellenes, továbbá a higiéniai követelményeknek sem felel meg.

A klórgáz palackok cseréjénél légzésvédő használata (gázsűrő félálarc) kötelező, de jelenleg a munkavállalók nem használják légzésvédőt. Jelenleg az egyes munkavégzési helyeken van 1-2 gázsűrő félálarc elhelyezve azzal a céllal, hogy aki akarja, az használni tudja. Ez a megoldás nem jogszerű, továbbá nem is higiénikus: a védőeszközöket személyre kell kiadni, mindenkinek saját légzésvédővel kell rendelkeznie.

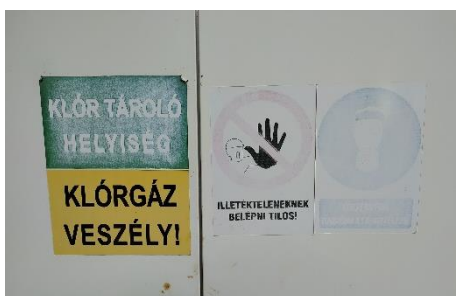
5.kép: Elkopott, nehezen látható piktogramok

A klórgáz tárolókra megfelelő piktogramokat el kell helyezni, a kopott jelzéseket ki kell cserélni.

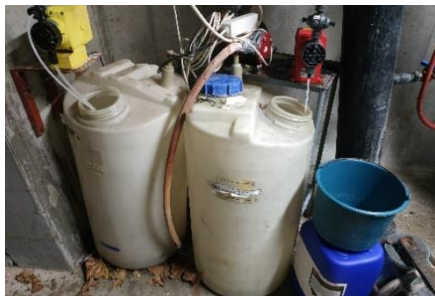
Egyelőre nem sikerült hatékony megoldást találni arra, hogyan legyen biztosítva, hogy a gépházakban a használatban lévő vegyszerek ne párologjanak a gépház légterébe (teljes lezárásuk esetén vákuum keletkezne, amely a ballonok károsodásához vezetne). A végleges megoldás megtalálásáig bevezetett intézkedés – folyamatos szellőztetés – megfelelő. Az ellenőrzött gépházban a szellőzés folyamatos volt, valamennyi bukóablak nyitott állapotban volt.

6.kép: Vegyszerek a gépházban  
Forrás: szerző saját szerkesztése

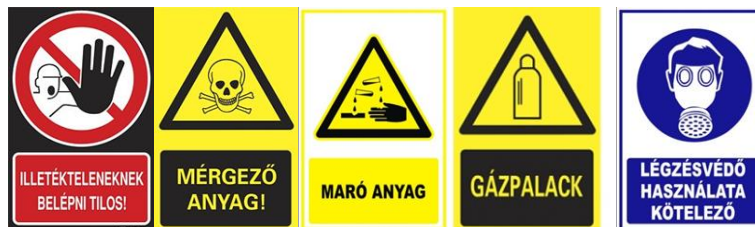
Szükséges figyelmeztető jelzések:

A tárolóhelyiségek ajtaján a szükséges figyelmeztető jelzések hiányosan, vagy nem megfelelően vannak elhelyezve, ezek pótlása mihamarabb szükséges lenne. Ráadásuk beruházást, komolyabb szervezést nem igénylő intézkedés.
